AVIS TECHNIQUE SUR STRUCTURE EXISTANTE

Centre d'Education à l'Environnement d'Amaury

Chemin des Rignains – HERGNIES (59199)

Parc Naturel Régional Scarpe - Escaut

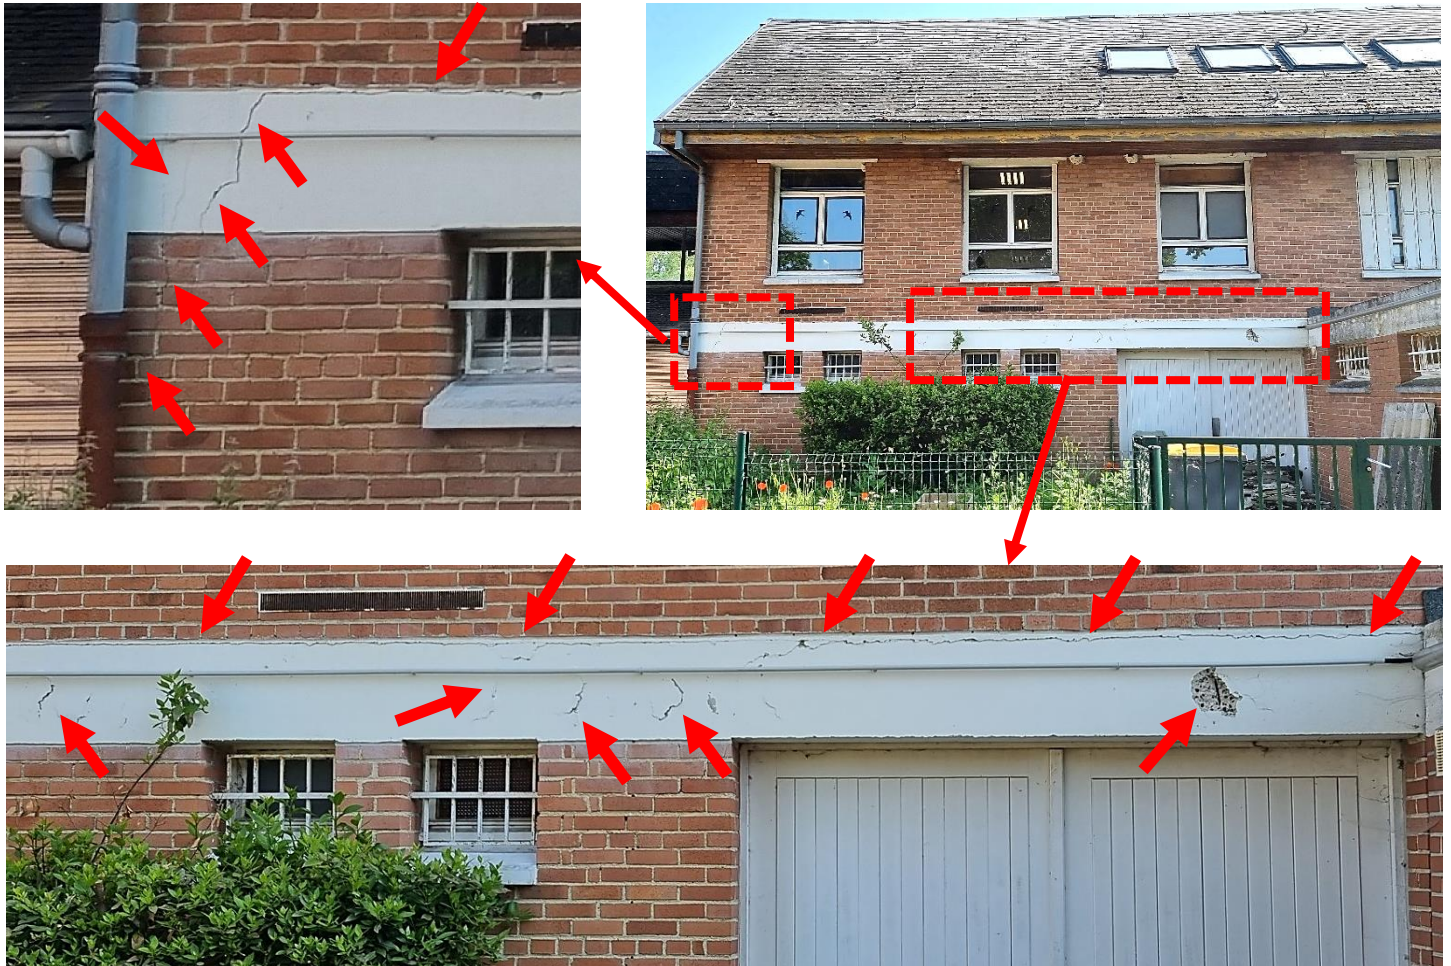
Nous avons observé en façade côté parking (Sud), une fissuration au niveau du chaînage horizontal / linteau filant du niveau RDCh, avec un prolongement dans l'angle de maçonnerie, ainsi que des éclatements de bétons.

Ces pathologies sont multifactorielles :

- Le tassement de l'ensemble du bâtiment.
- La probable absence de raidisseurs verticaux (chaînages), garantissant une rigidification de la structure face aux effets de tassements.
- Des possibles discontinuités d'armatures.
- Un enrobage insuffisant des armatures des ouvrages en béton armé, provoquant des éclatements de bétons liés à une oxydation de ces dernières.
- Le débord du chaînage horizontal / linteau par rapport à la maçonnerie brique, favorisant l'infiltration d'eaux pluviales en partie supérieure de ce dernier, lors du ruissellement des eaux en façade lors d'intempéries.

Ces désordres ne sont pas alarmants pour l'instant, cependant des travaux de réparations sont à programmer.

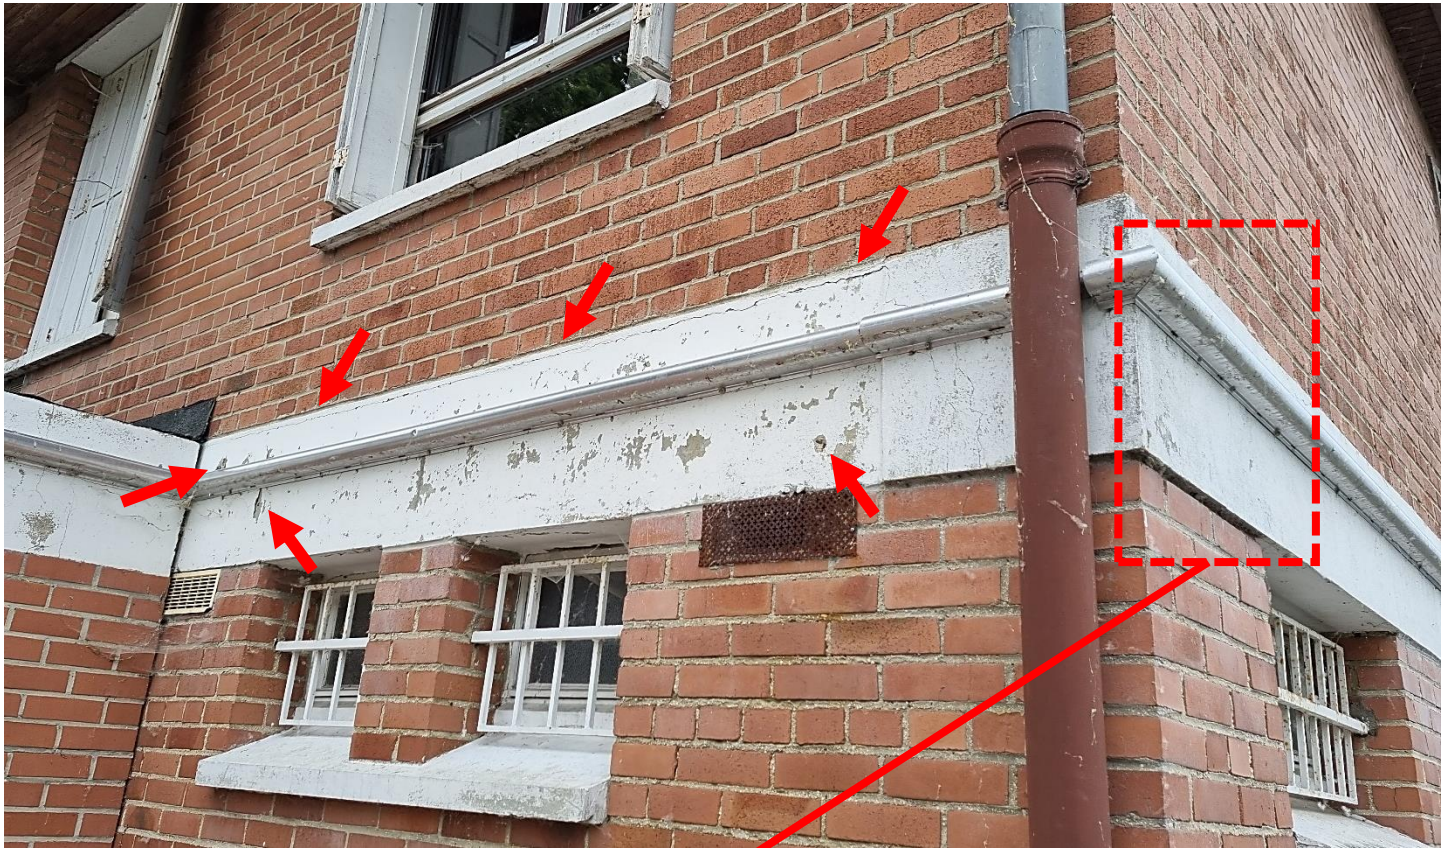
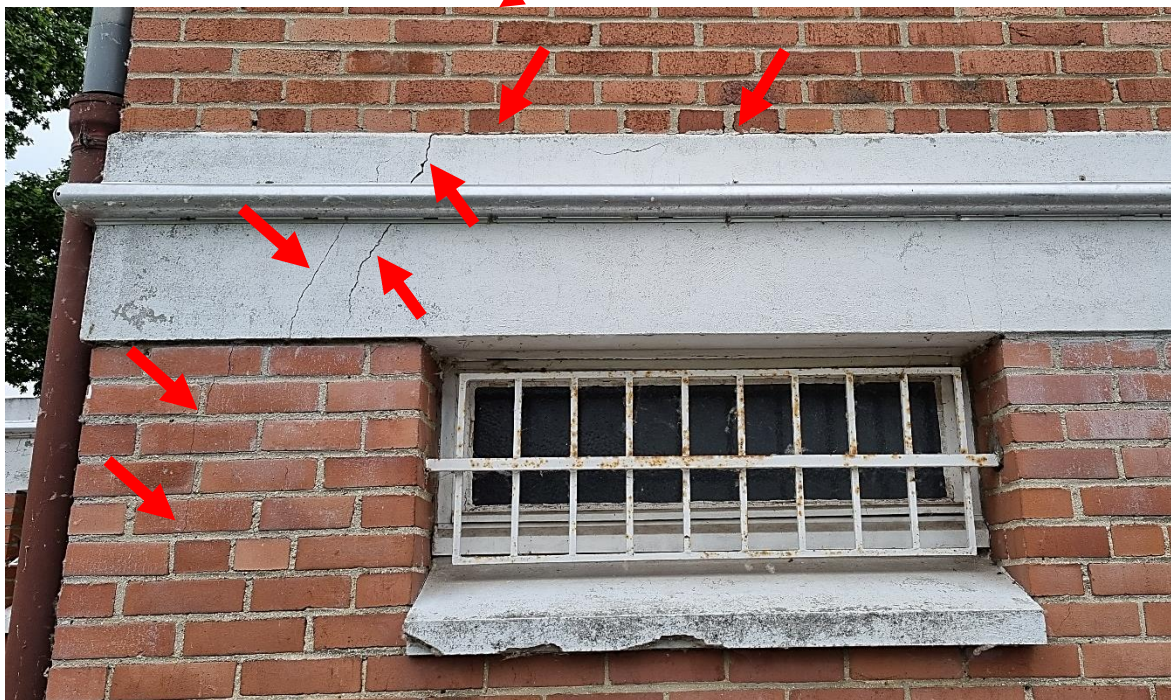
Nous avons constaté les mêmes pathologies que précédemment cité, dans l'angle entre la façade Sud et le pignon Est.

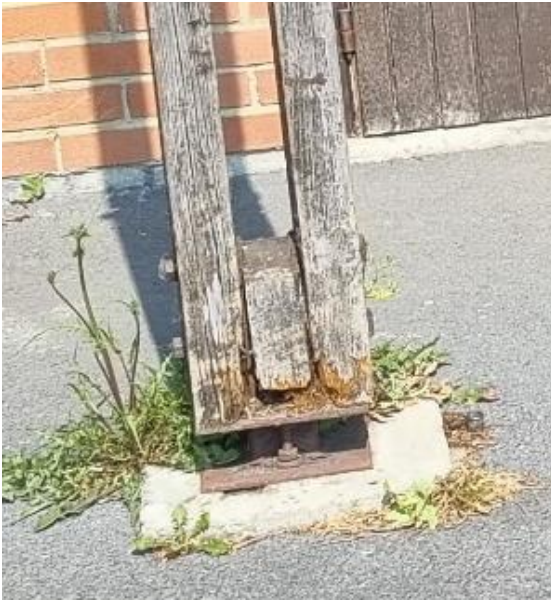
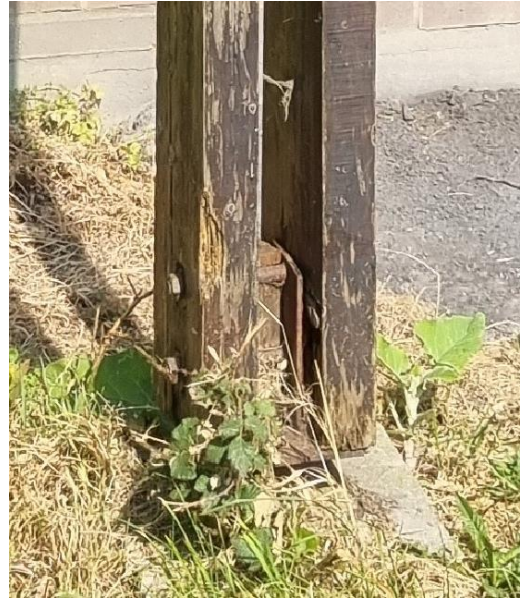
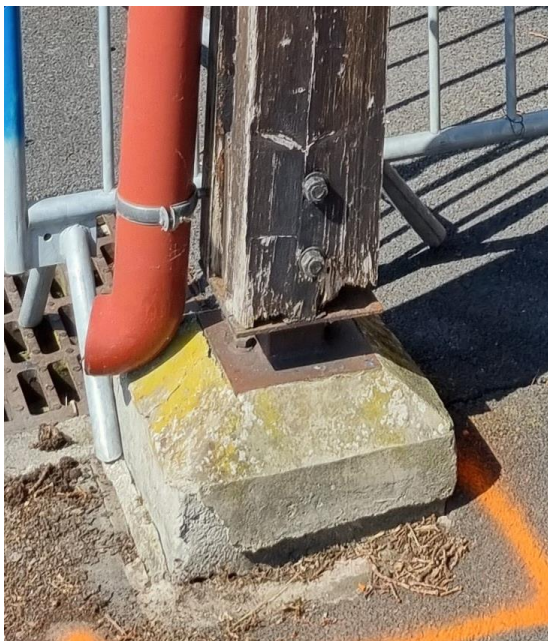
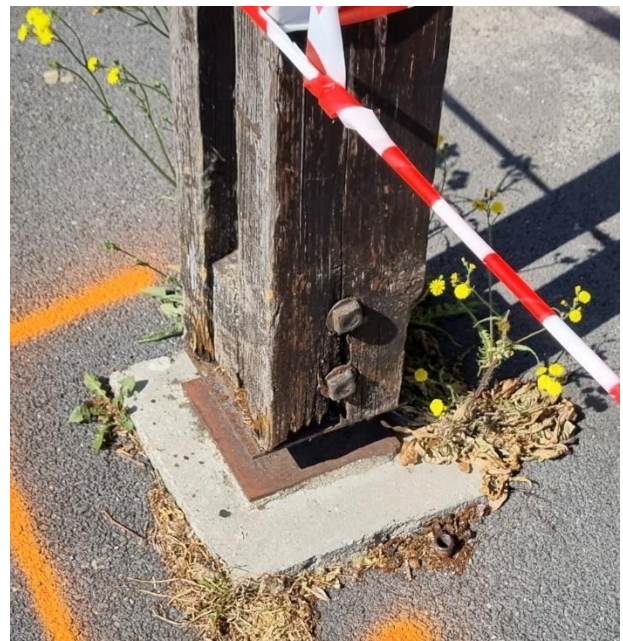
Nous avons tout d'abord remarqué une forte dégradation de la majorité des pieds de poteaux bois de la façade avant (6 cas sur 12).

Il y a un risque de ruine imminent de l'ouvrage, et il est donc nécessaire d'engager des travaux de mise en sécurité de toute urgence.

Cette pathologie est multifactorielle :

- Choix de la classe de bois non conforme pour son utilisation (ouvrage extérieur soumis aux intempéries), ce qui implique une détérioration des poteaux. Il s'agit là d'un défaut de conception et d'exécution.
- Défaut d'entretien de ces ouvrages dans le temps (traitement).

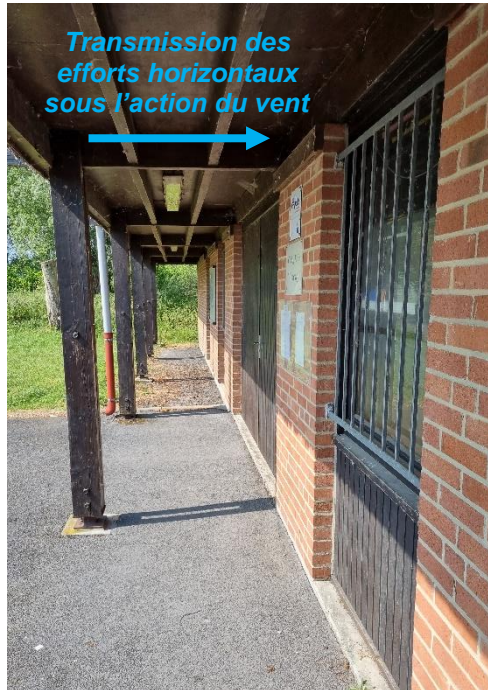
Nous avons également constaté une déformation excessive des trumeaux de maçonneries (non-auto-stables) en façade avant, générée par un défaut de conception de la charpente (absence de système de contreventement au droit de ces trumeaux) qui, sous l'effet du vent (appliqué sur la façade supérieure en bardage bois plein), produit des efforts horizontaux en tête de ces murs.

Il est donc nécessaire de réaliser de toute urgence une mise en sécurité (tirantage/butonnage des poutres bois perpendiculaires s'appuyant sur les trumeaux), et d'engager par la suite des travaux de mise en conformité de la charpente et de reprise de la maçonnerie.

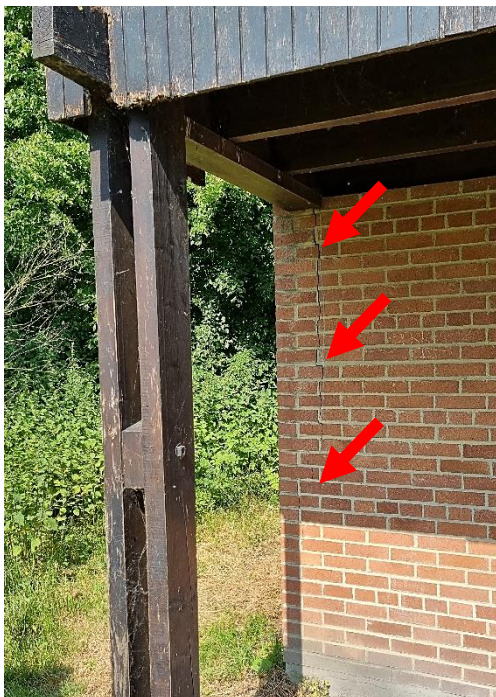
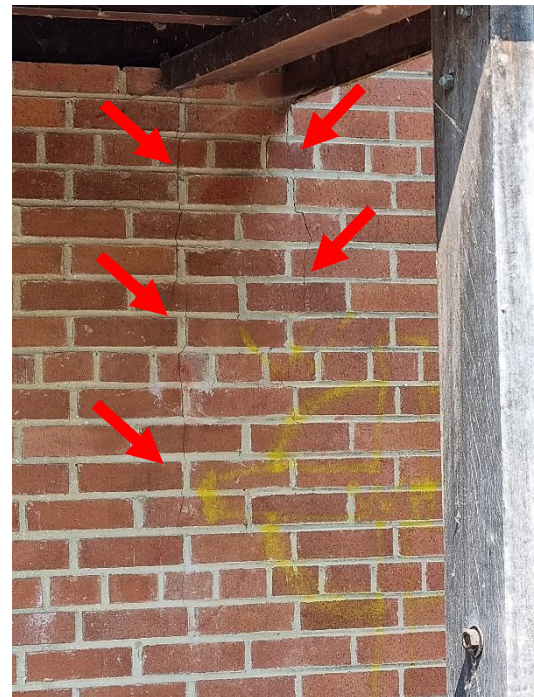
De plus, on observe aux extrémités de la façade avant (au niveau des angles des pignons) une fissuration verticale dans la maçonnerie, qui est caractéristique d'une différence d'inertie entre les pignons et la façade avant, face aux déformations générées par les efforts horizontaux du vent.

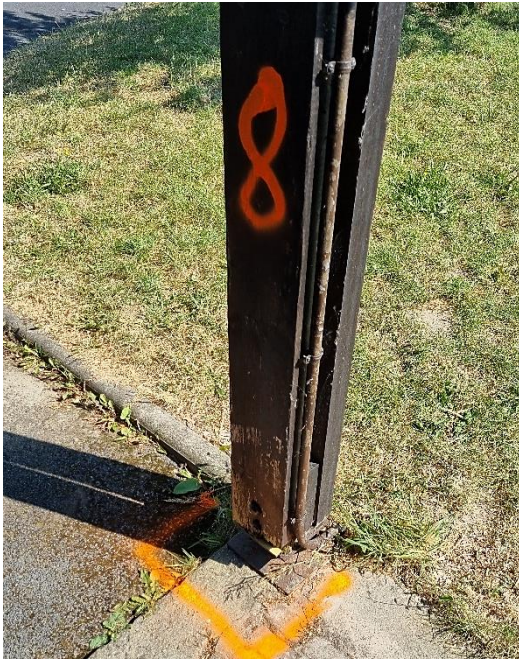
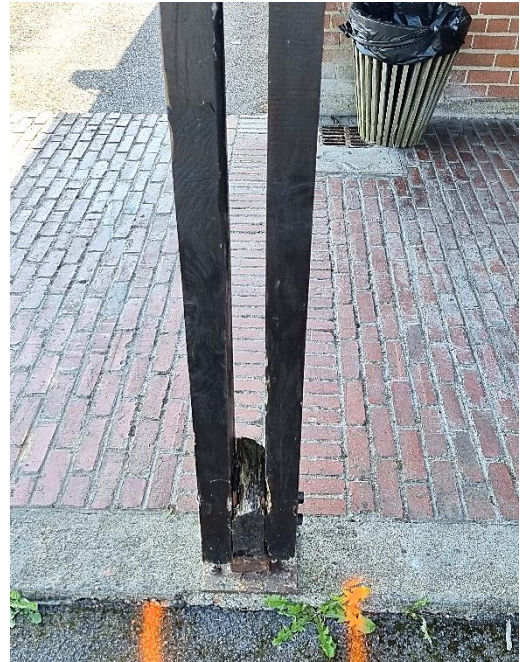
Nous avons tout d'abord remarqué une forte dégradation de deux pieds de poteaux bois (pathologie similaire à celle décrite en page 5), à proximité de la coursive béton armé du Bât A.

Il y a un risque de ruine imminent de l'ouvrage, et il est donc nécessaire d'engager des travaux de mise en sécurité de toute urgence.

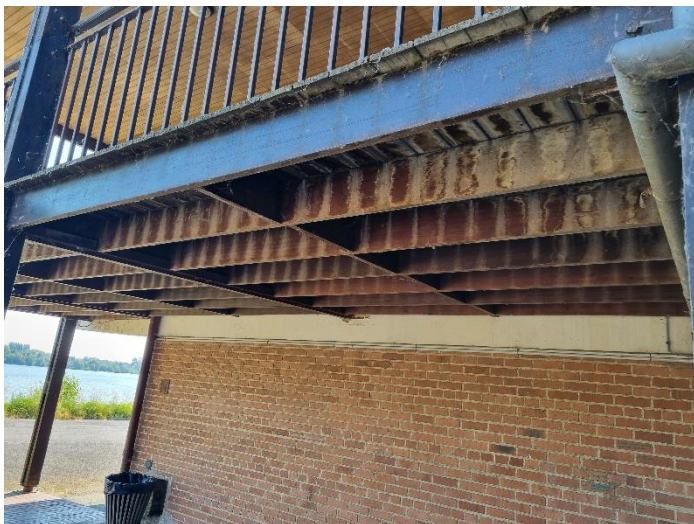
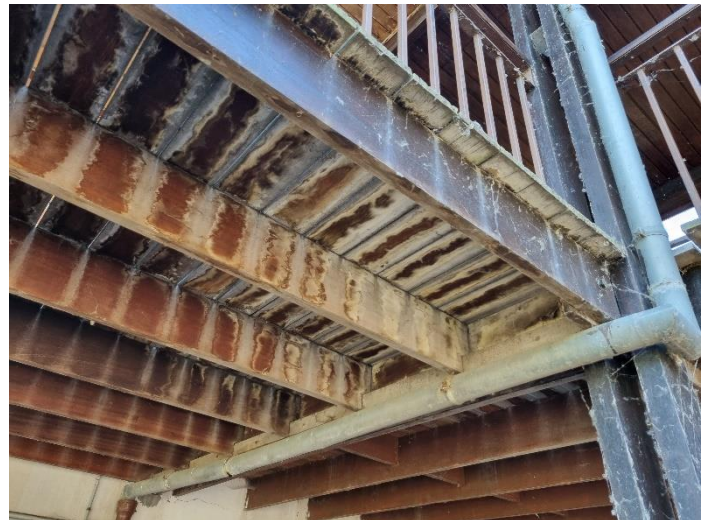
Par ailleurs, nous avons constaté une détérioration de la structure (solives, lames) de la coursive parallèle au pignon du Bât A, sous l'effet des intempéries (eaux pluviales), réduisant ses capacités de portance.

De plus et après vérification calculatoire, il s'avère que l'ensemble des solives sont sous-dimensionnées par rapport à la surcharge réglementaire (350 kg/m²) dont elles doivent être en mesure de reprendre.

En l'état, sa destination d'utilisation (coursive) ne peut être garantie.

Des travaux de restructuration sont à prévoir pour pouvoir rétablir son accessibilité.

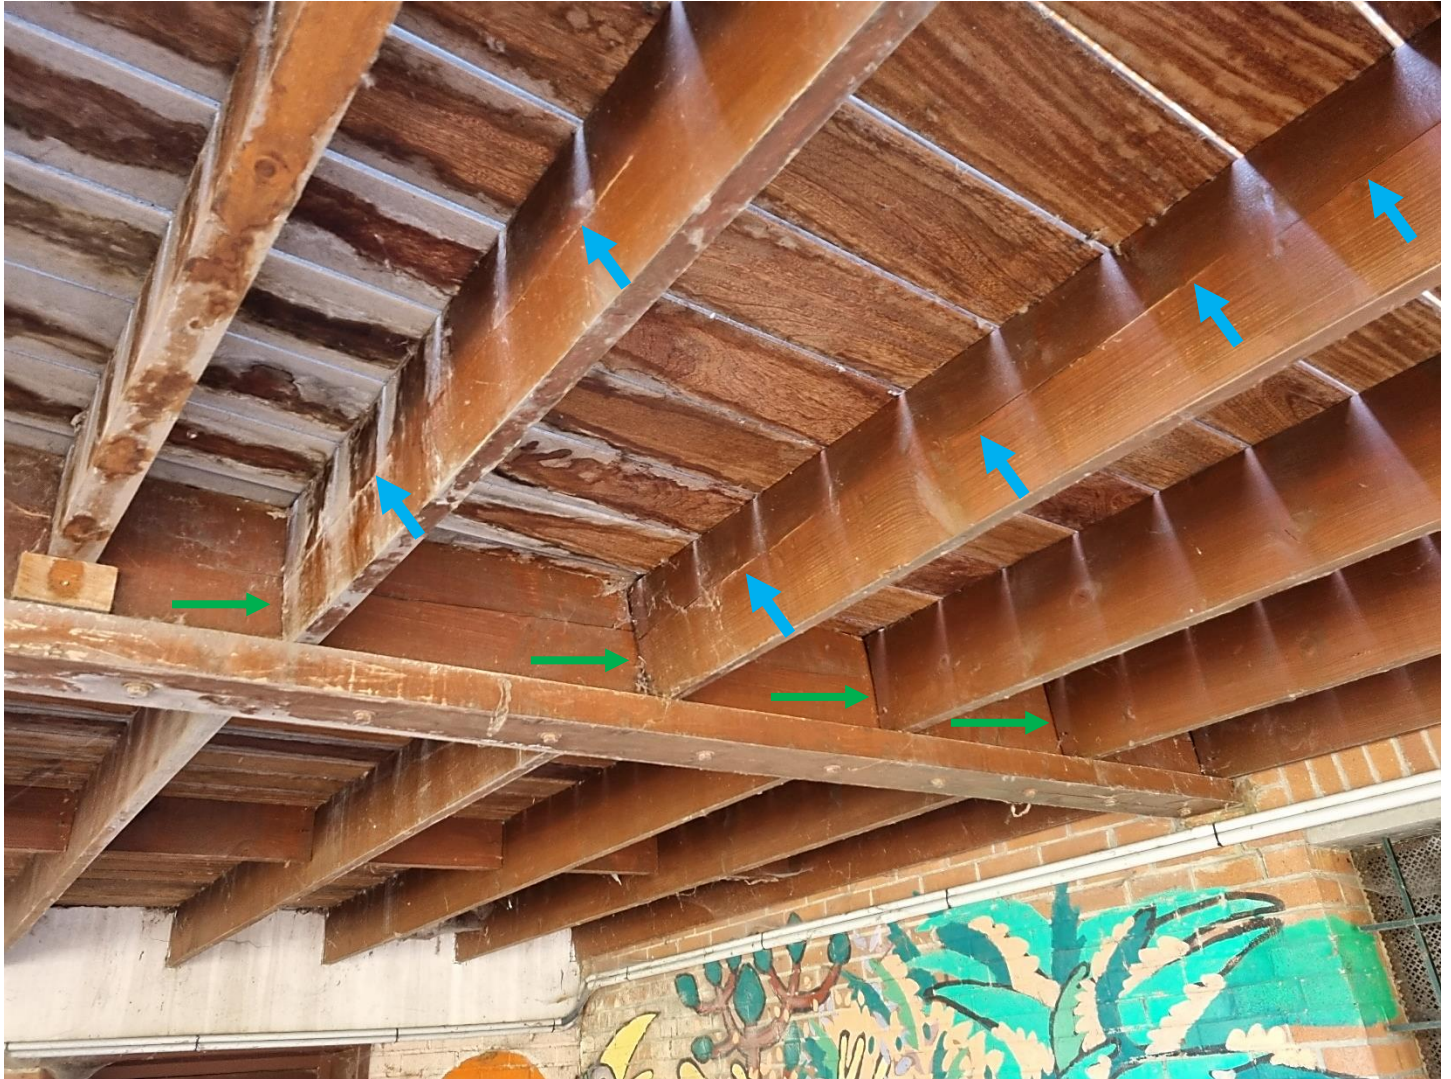
On retrouve la même problématique sur le 1^{er} tronçon de coursive longeant la façade du bâtiment C, avec cette fois-ci un déversement et une fissuration des solives, qui traduit de manière plus concrète le sous-dimensionnement de l'ouvrage.

En l'état, sa destination d'utilisation (coursive) ne peut être garantie.
Des travaux de restructuration sont à prévoir pour pouvoir rétablir son accessibilité.

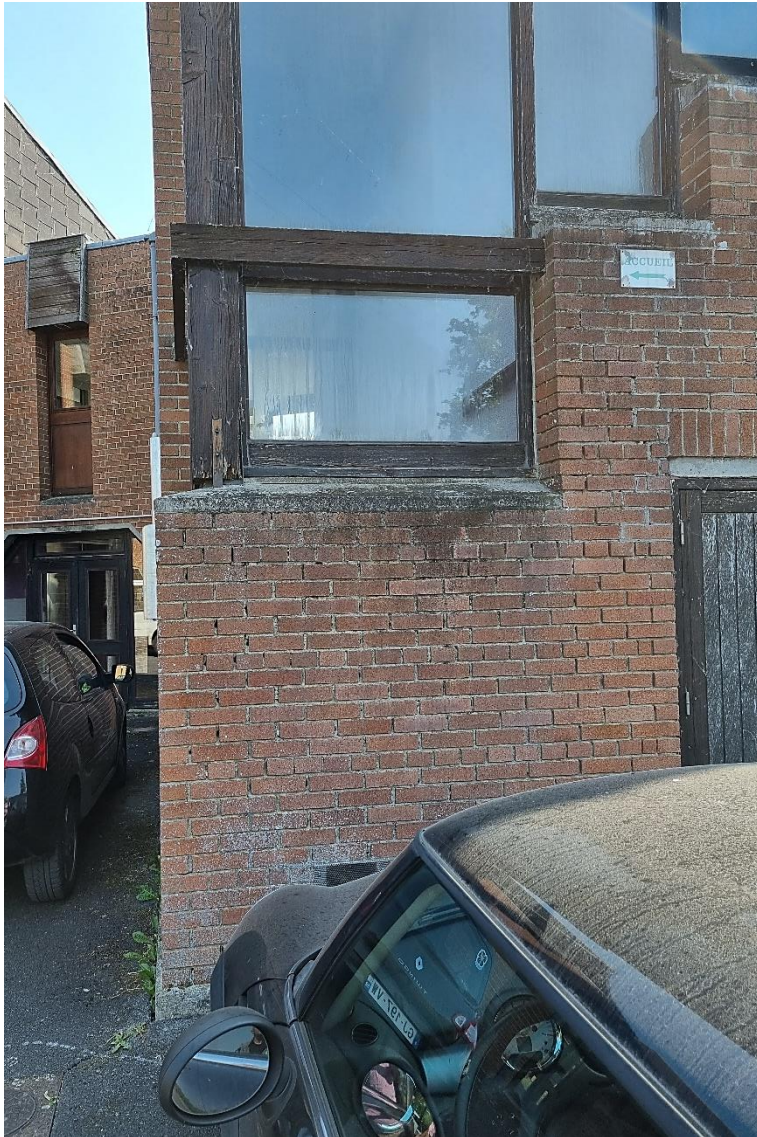
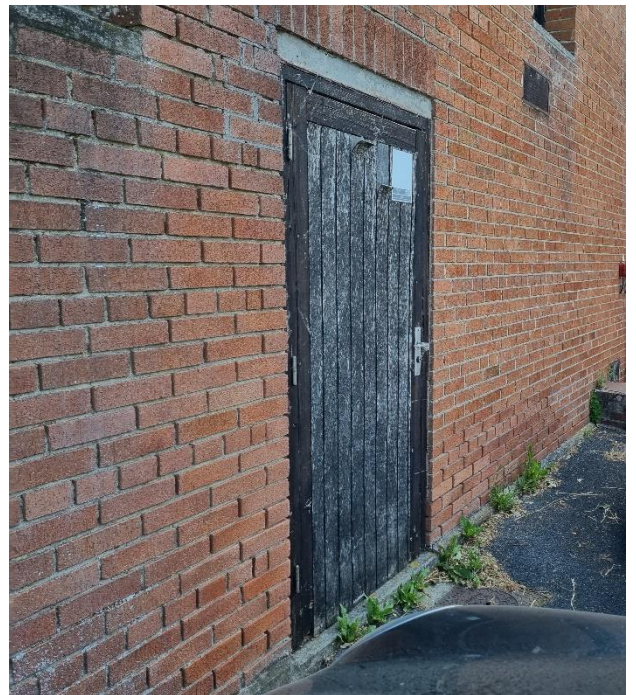
Enfin, on constate en façade avant (côté parking) une forte dégradation de la maçonnerie (joints & briques détériorés) et des appuis de fenêtres, des traces d'infiltrations et de ruissellements d'eaux pluviales, ainsi que le développement de mousse végétale.

Cette pathologie est expliquée par un défaut de conception des appuis de fenêtres (absence de débord par rapport à la maçonnerie + casse-gouttes).

Des travaux de réparation de la maçonnerie et modification des appuis de fenêtres doivent être engagés au plus vite.

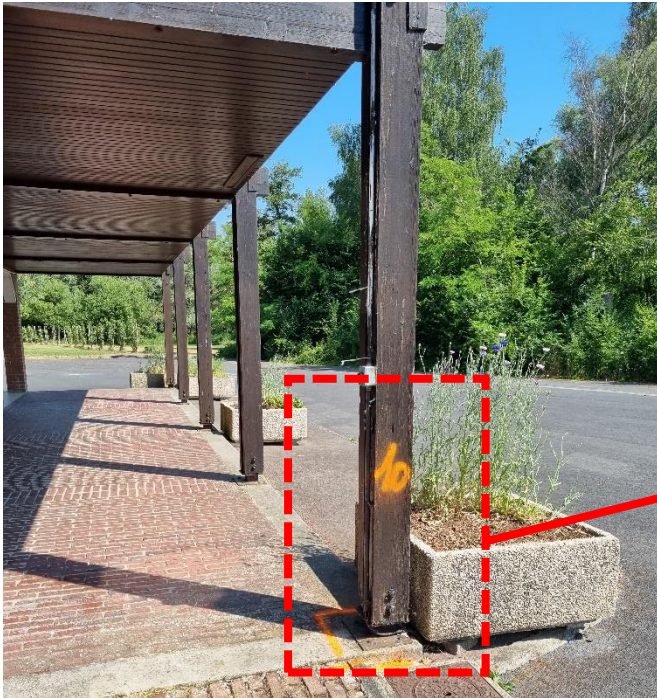
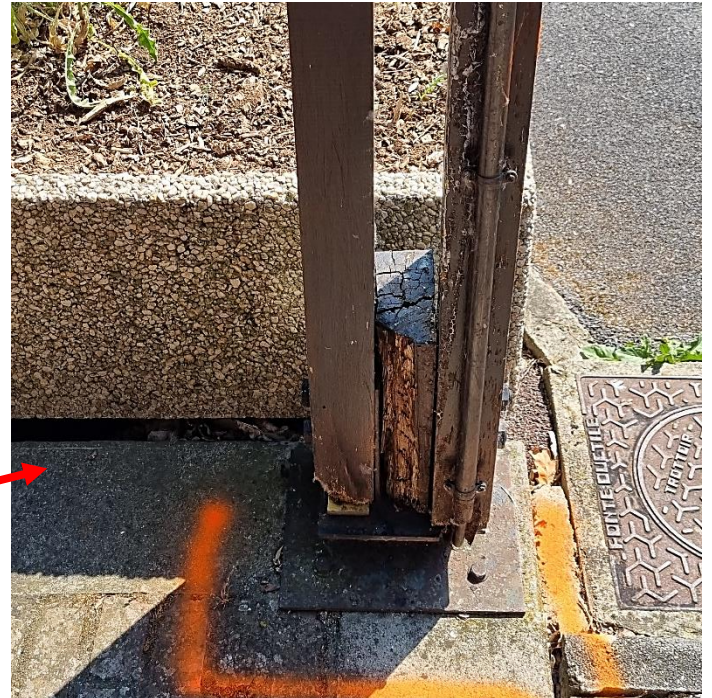
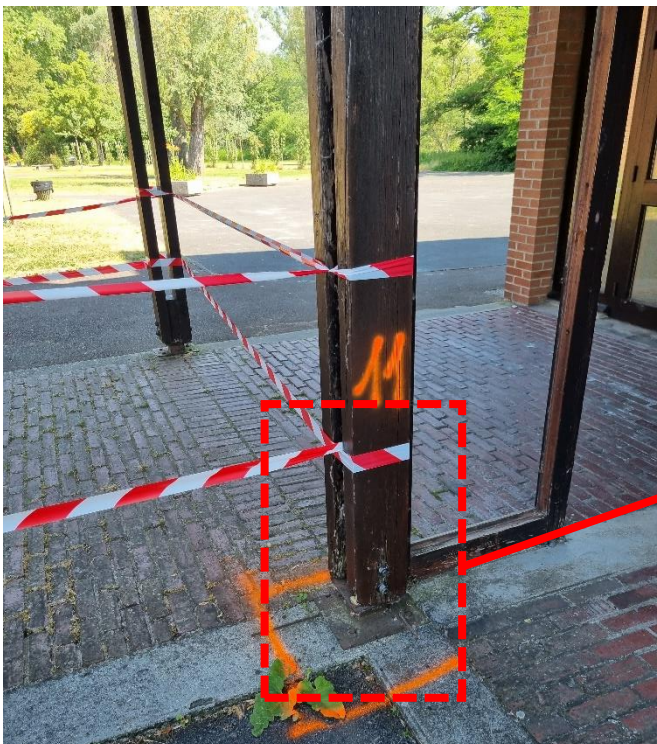
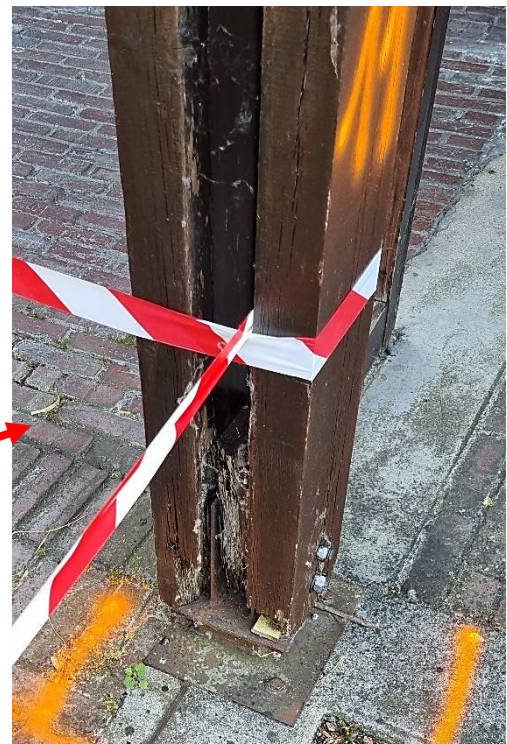
Nous avons tout d'abord remarqué une forte dégradation de deux pieds de poteaux bois (pathologie similaire à celle décrite en page 5), situés en façade avant & arrière du Bât D, supportant une partie du plancher Ht RDCh (restaurant) et de la charpente.

Il y a un risque de ruine imminent de ces ouvrages, et il est donc nécessaire d'engager des travaux de mise en sécurité de toute urgence.

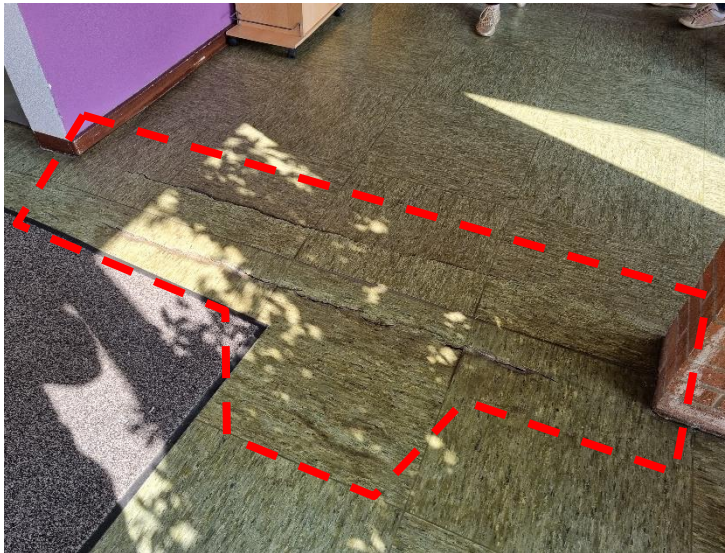
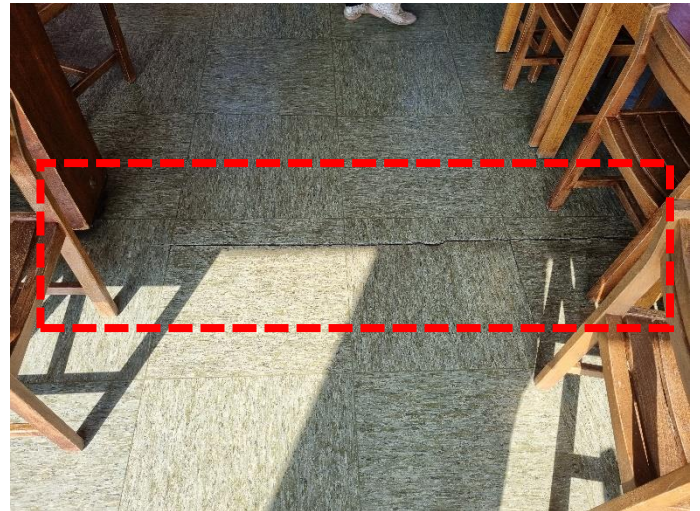
Par ailleurs, nous avons constaté une fissuration et déformation du revêtement de sol du restaurant, aux jonctions entre la structure en béton armé et les planchers bois.

Cette pathologie est multifactorielle :

- La différence de comportement à la dilatation des matériaux (béton armé, maçonnerie, bois).
- Le sous-dimensionnement des structures bois, pouvant générer des déformations nuisibles et inadmissibles.
- Une détérioration des ossatures bois (ainsi que de leurs fixations), avec des possibles défauts d'exécution.

Après vérification calculatoire, il s'avère que l'ensemble des solives sont sous-dimensionnées par rapport à la surcharge réglementaire (250 kg/m²) dont elles doivent être en mesure de reprendre.

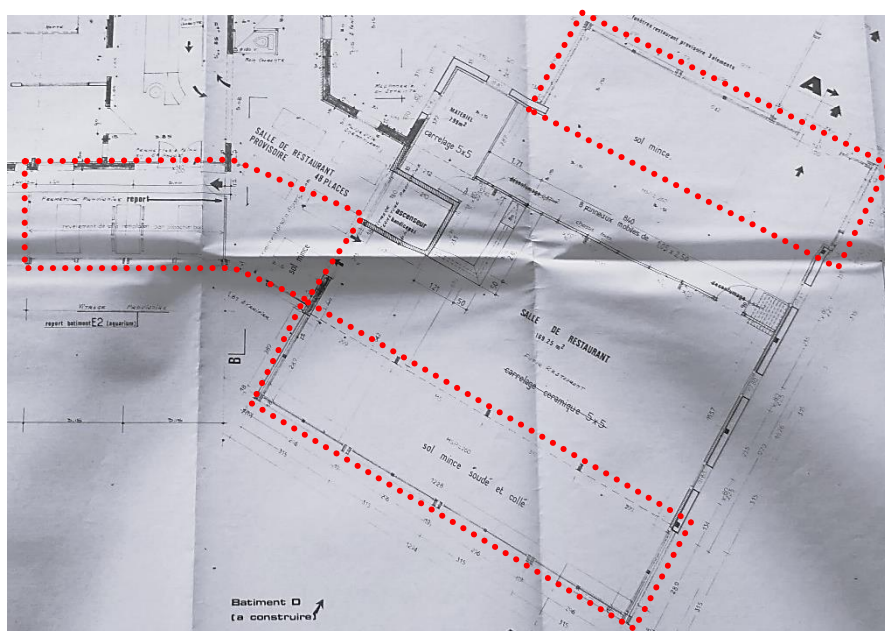
En l'état, sa destination d'utilisation (restaurant, circulations) ne peut être garantie sur l'ensemble des zones de planchers bois (voir repérage sur vue en plan ci-dessous).

Des travaux de restructuration sont à prévoir pour pouvoir rétablir son accessibilité.

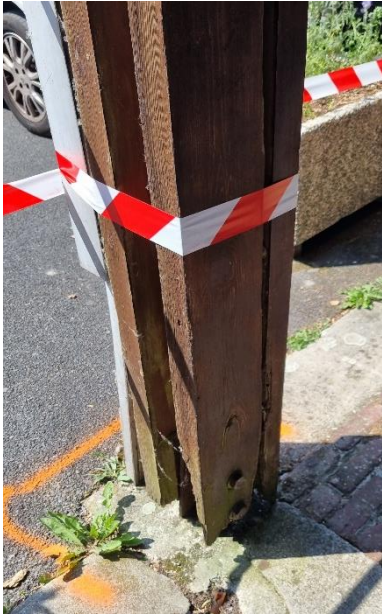
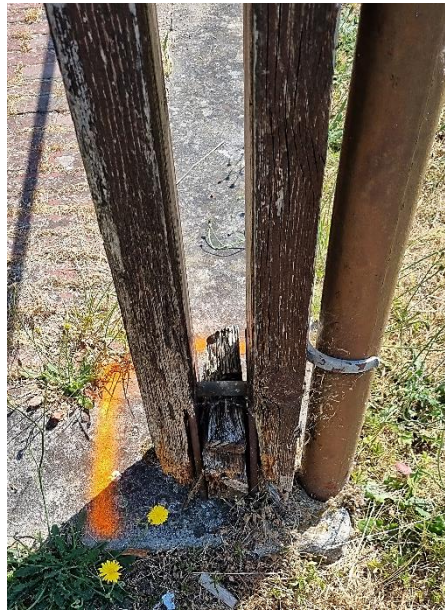
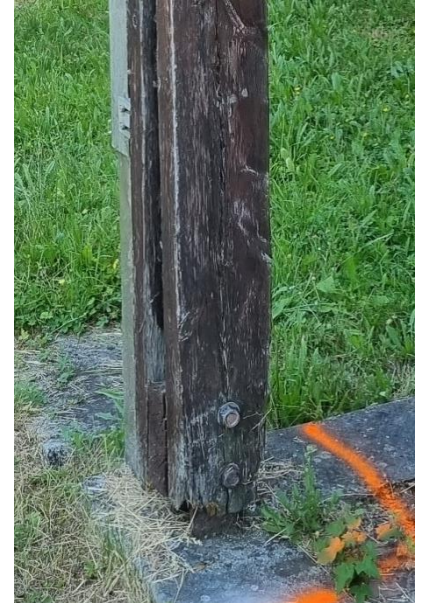
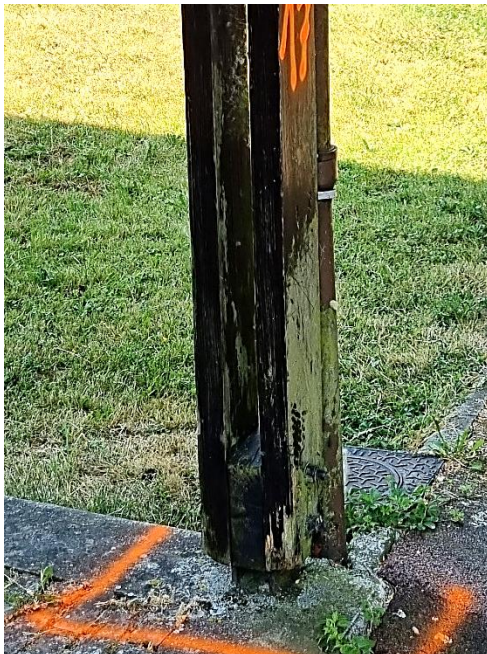
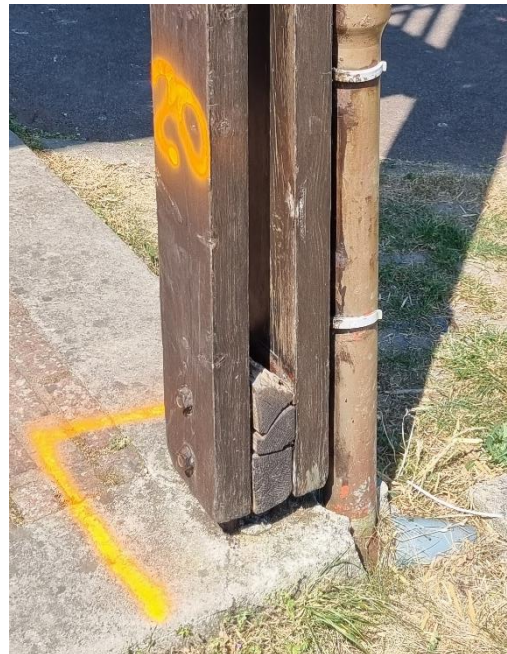
Nous avons tout d'abord remarqué une forte dégradation de 6 pieds de poteaux bois (pathologie similaire à celle décrite en page 5), situés au niveau des coursives et terrasses du Bât E1, supportant une partie des planchers bois Ht RDCh (coursives/terrasses) et de la charpente.

Il y a un risque de ruine imminent de ces ouvrages, et il est donc nécessaire d'engager des travaux de mise en sécurité de toute urgence.

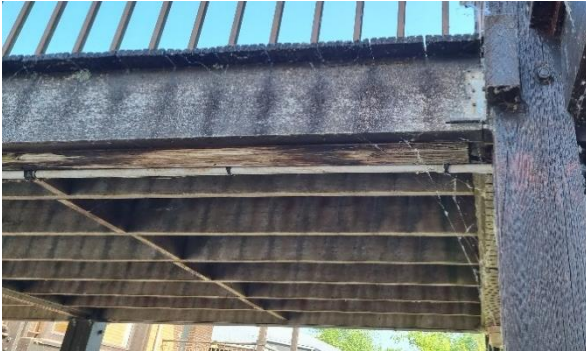
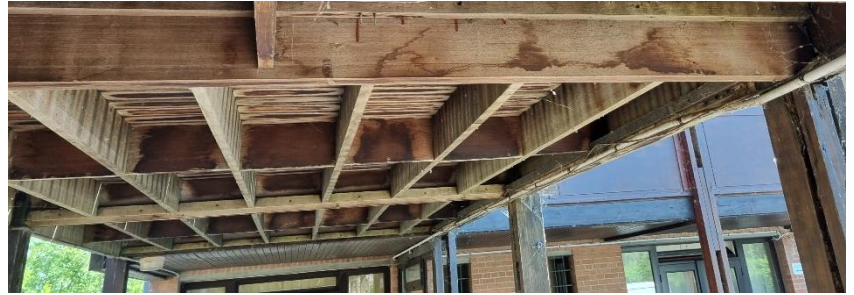
Nous avons également observé une dégradation de la structure (solives, lames) des coursives & terrasses du Bât E1, sous l'effet des intempéries (eaux pluviales), réduisant les capacités de portance.

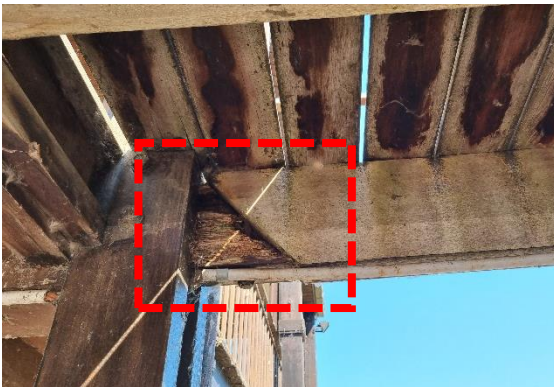
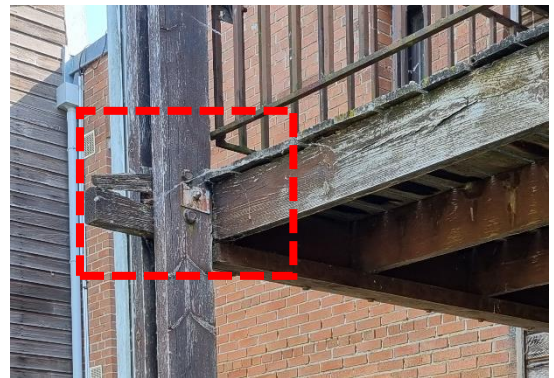
Dans certains cas, la détérioration très avancée de certaines solives implique un risque de ruine. Il est donc nécessaire d'engager une mise en sécurité de toute urgence (en attendant des travaux de reconstruction).

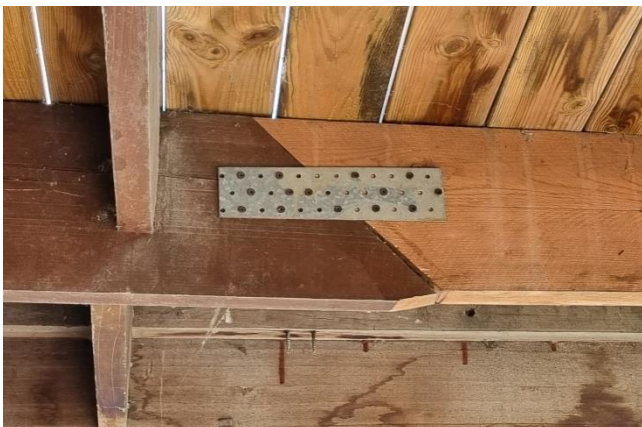
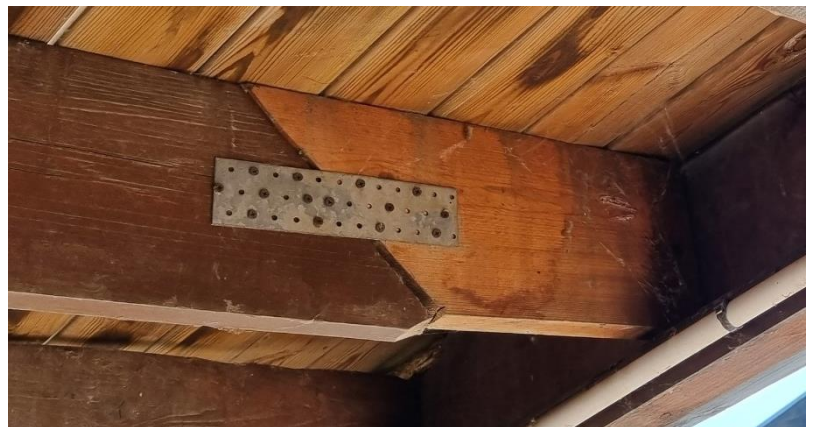
Nous avons également constaté que des réparations ponctuelles (solives) ont été réalisées par le passé, au niveau de la passerelle faisant la liaison entre les bâtiments D & E1.

Cependant, ces dernières ne sont pas conformes aux règles de l'art et doivent être impérativement mises en conformité. Une mise en sécurité est de nouveau nécessaire en attendant les travaux de reconstruction des coursives.

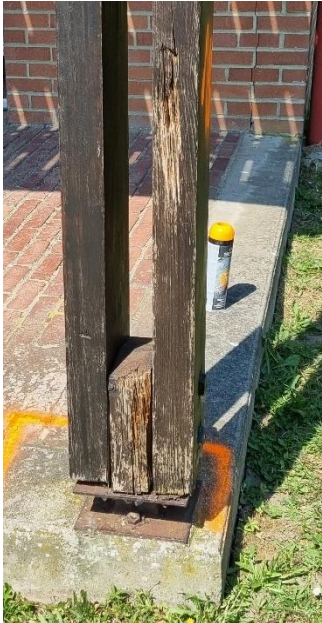
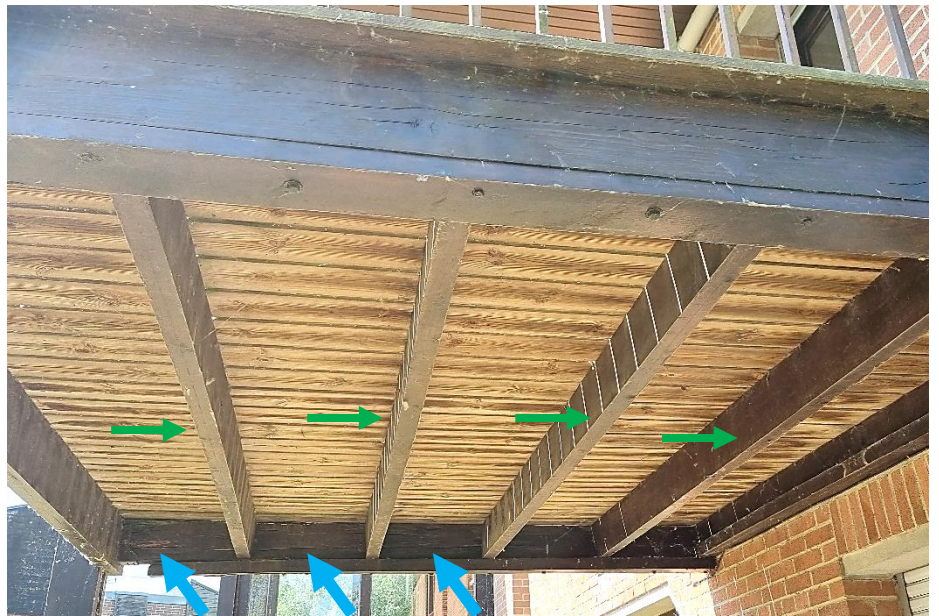
Nous avons tout d'abord remarqué la détérioration d'un poteau bois en façade arrière (côté étang) et d'une poutre de rive supportant les solives de la terrasse du R+1 côté Nord. Ces dernières présentent elles-mêmes une déformation excessive (déversement + flèche) liée à l'absence d'entretoises et d'un sous-dimensionnement.

Un risque de ruine est imminent.

Il est donc nécessaire d'engager des travaux de mise en sécurité de toute urgence.

Des travaux de restructuration sont à prévoir pour pouvoir rétablir leur accessibilité.

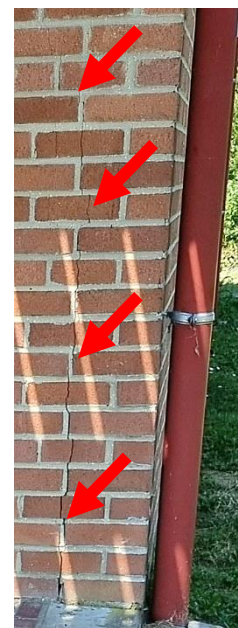
On constate enfin une fissuration de la maçonnerie brique dans l'angle Nord-Est du pignon.

Cette pathologie peut être multifactorielle :

- Absence de rigidification de la structure (raidisseurs verticaux)
- Tassement de l'ouvrage

Dans tous les cas, il est nécessaire d'effectuer une surveillance de l'évolution de cette fissure. Une jaugue doit être installée et suivie.
